# Adviesnotitie renovatie Hitlandselaan Recreatieschap Hitland

Recreatieschap Hitland  
Rapportnummer: 109.05.18

5 juli 2018

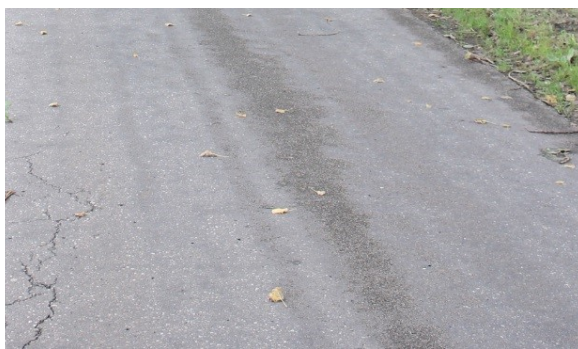
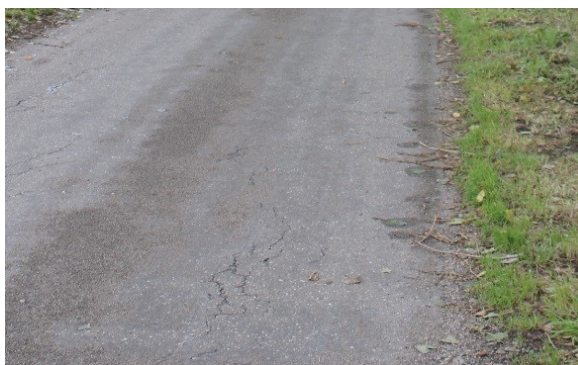
#### Rafeling

Asfalt is opgebouwd uit steenslag, vulstof en bitumen. Bitumen is het bindmiddel en de steenslag zorgt voor de draagkracht: het skelet van de weg. Rafeling is het verschijnsel dat steenslag loslaat waardoor omliggende stenen geen steun meer hebben en ook loslaten. Op deze wijze rafelt de gehele deklaag van de verharding uit elkaar. Rafeling komt over de gehele lengte van de Hitlandselaan voor, met name midden op het dwarsprofiel.

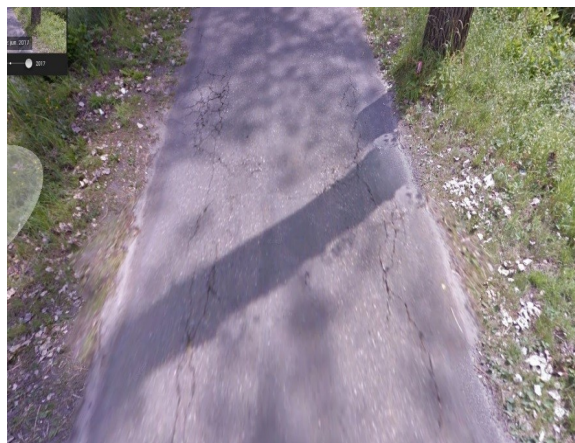
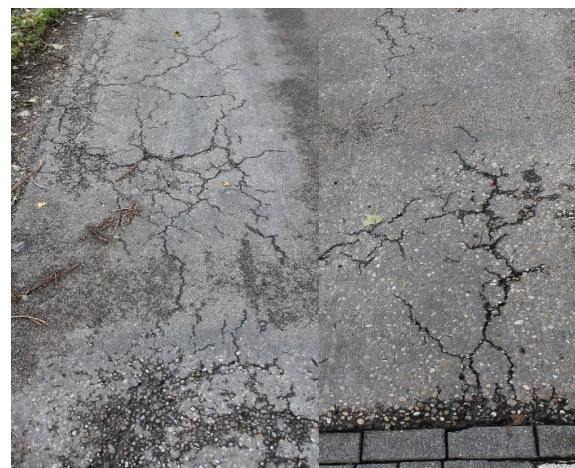
#### Scheuren

Scheuren ontstaan als er spanning in het wegdek zit of als de ondergrond niet voldoende stabiel is. Over een groot deel van de Hitlandselaan komen lengtescheuren aan de rand van de constructie voor. Oorzaken zijn vermoedelijk de smalle verhardingsbreedte waardoor verkeer meer op de kant rijdt, in combinatie met een minder draagkrachtige ondergrond. Plaatselijk zijn de lengtescheuren en dwarsscheuren dermate met elkaar verbonden dat er sprake is van craquelé.

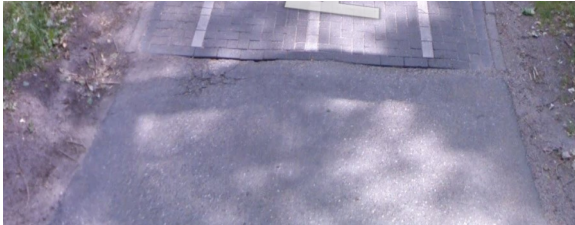
### *Spoorvorming*

Er is sprake van spoorvorming. Spoorvorming komt door een zwakke verhardingsconstructie, fundering of ondergrond. De spoorvorming is vooral zichtbaar rondom objecten als verkeersdrempels.

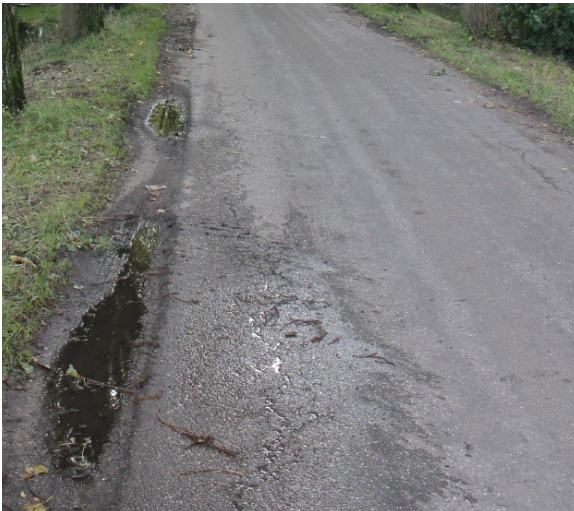
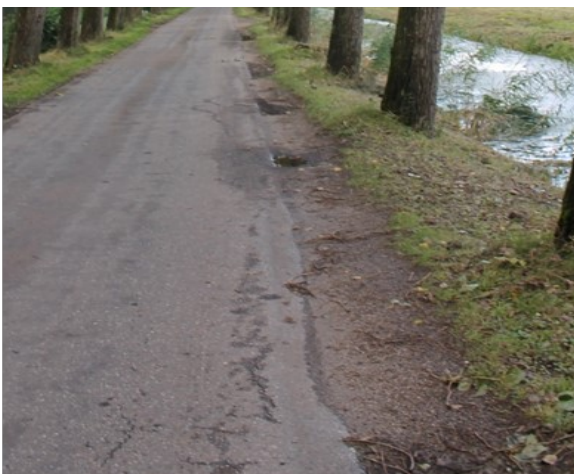
### *Afwatering en berm*

Ter plaatse van de laan ligt de berm hoger dan de rand van de weg. Hierdoor ontstaat bij regenval plasvorming. Stagnerend water draagt in deze situatie bij aan een versnelde verslechtering.

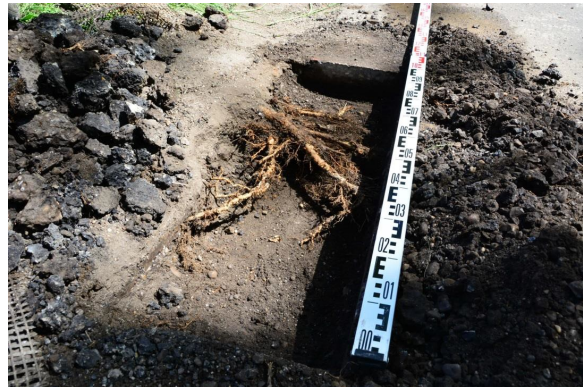
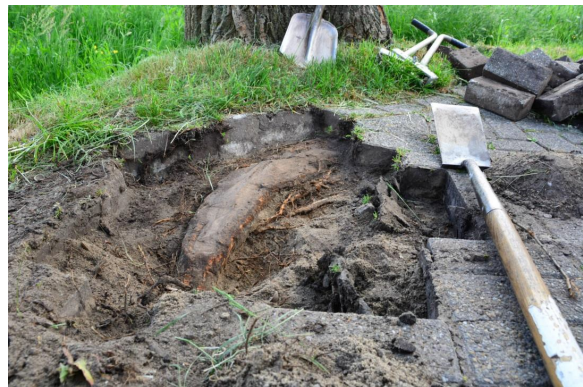
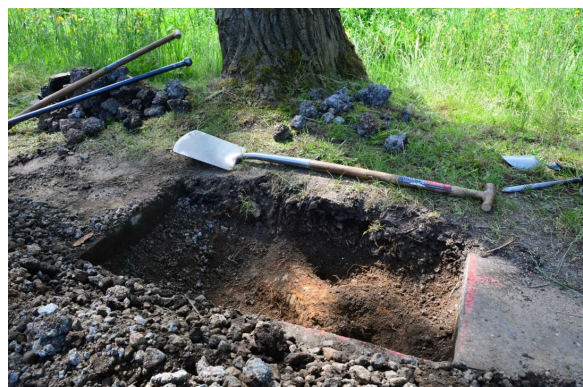
Er is zowel onder de asfalt- als klinkerverharding een hoge mate van beworteling aangetroffen. Het

betreffen hier grove wortels met een diameter tot 20 cm. De wortels zelf zijn in veel gevallen beschadigd en afgeplat, wat duidt op beperkte ontwikkelruimte. Doordat de beschadigde wortels zich herstellen met het aanmaken van nieuw houtweefsel, leidt dit in een toch al beperkte groeiruimte tot opdruk van de verharding. De fijne wortels bevinden zich voornamelijk in de afdeklaag van de verharding

De groeiplaats van de boom is de ruimte die een boom heeft om zijn wortelgestel te kunnen ontwikkelen. In het geval van de Hitlandselaan is deze groeiplaats zeer beperkt te noemen. Deze beperking is een samenloop van de onderlinge afstand van de bomen, de breedte van het talud en de waterspiegel (90 cm onder het maaiveld).

Bij herstel/herinrichting van de Hitlandselaan zullen deze bomen dan ook verwijderd moeten worden. Wanneer er de wens is de bomen (zo lang mogelijk) te behouden, zullen deze volledig met rust gelaten moeten worden, behoudens reguliere onderhoudswerkzaamheden, zoals het snoeien van afgestorven takken.
