Betreft: Bomen Effect Analyse Hitlandselaan

Rapportage : Bomen Effect Analyse  
Hitlandselaan  
Opdrachtgever: NLadviseurs  
Projectnummer : 181221  
Datum : 8 juni 2018

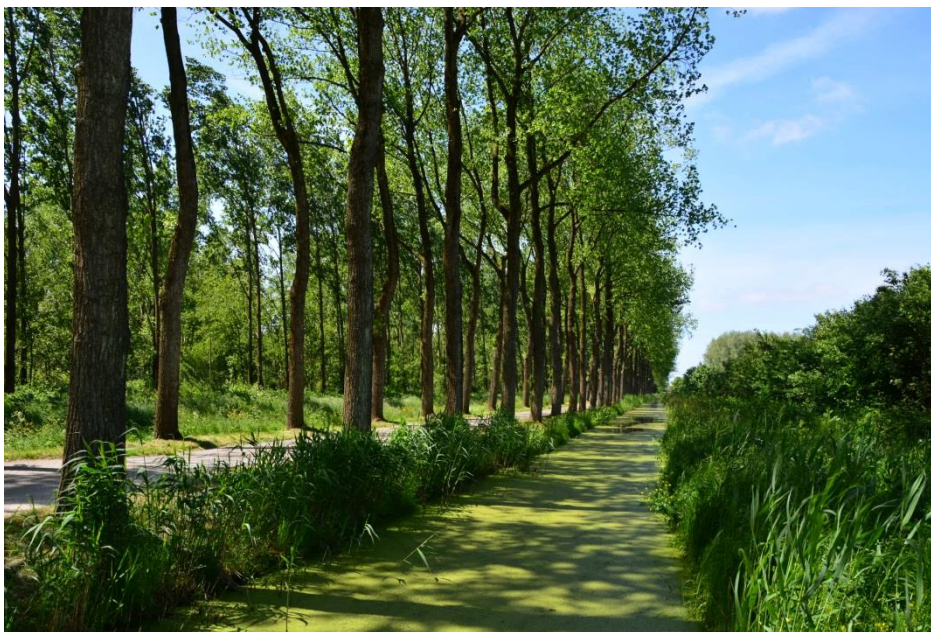
**foto 1 Hitlandselaan met watervoerende watergang**

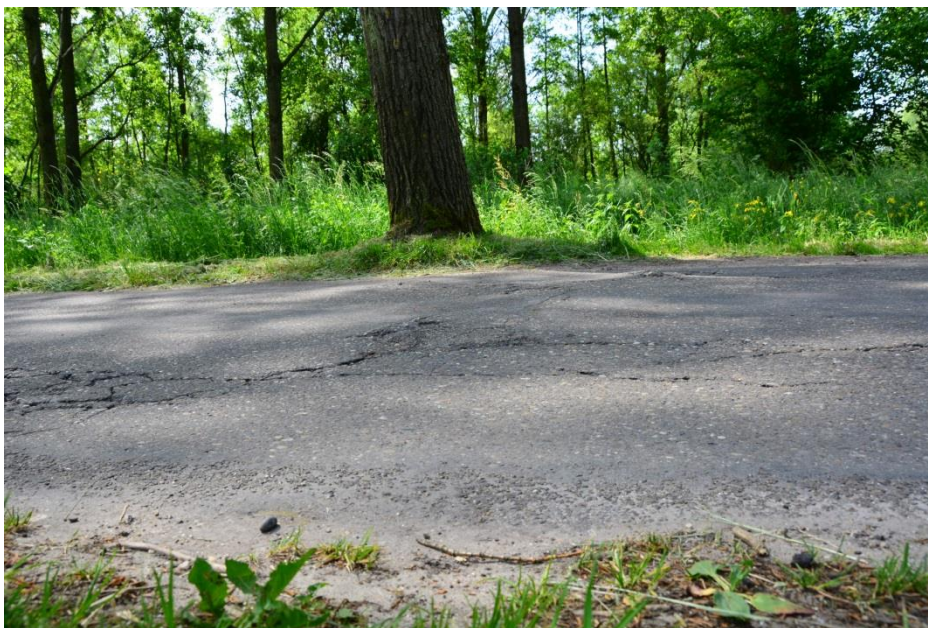
**foto 2 Schade aan verharding rijbaan. Oorzaak wortelgroei?**

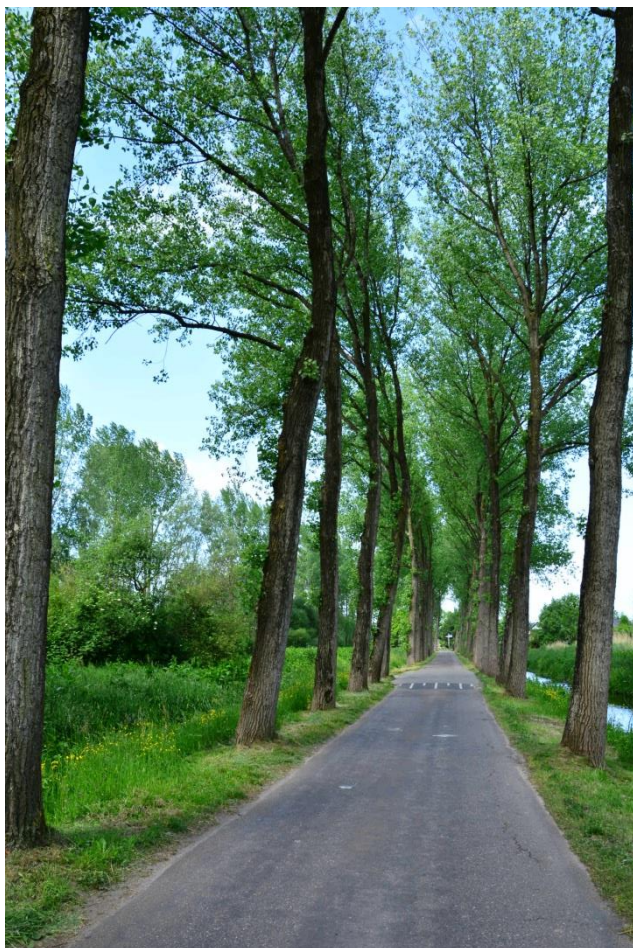
**foto 3 Asfalt rijbaan, hier en daar drempels en passeerstroken**

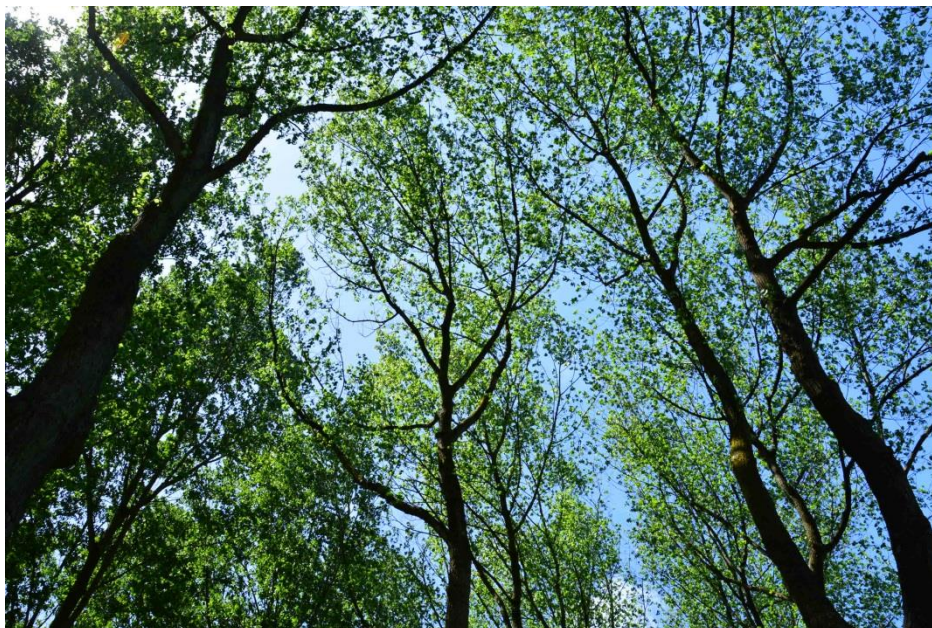
waterlot op de stam, dan wel in de kroon. De kronen zijn steeds transparant; de bladbezetting is wel goed verdeeld over alle levende takken. De conditie is over het algemeen 'matig'.

**foto 4** Typisch beeld van de kronen van de populieren: transparant

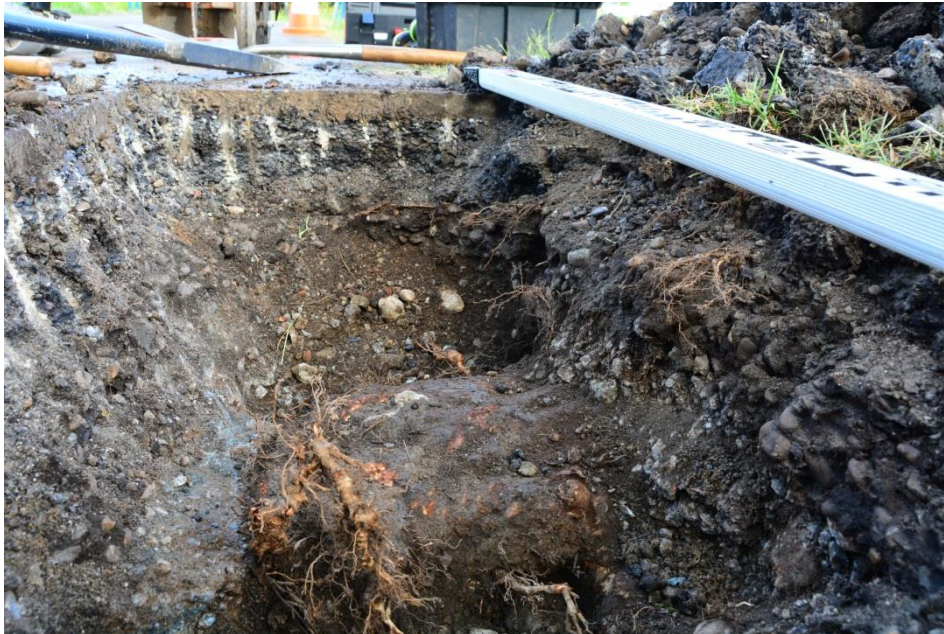
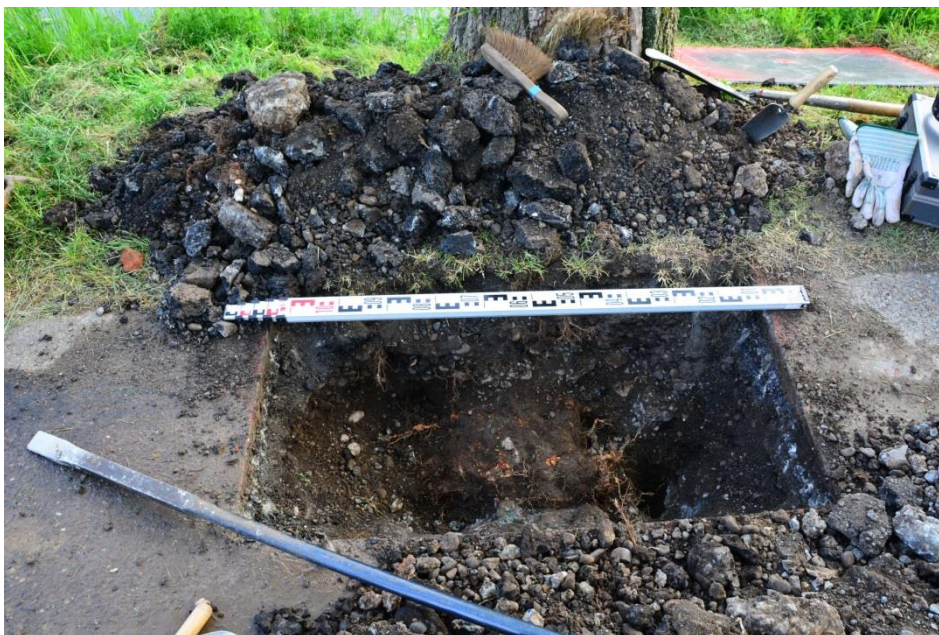
### Proefkuil 1

Gegraven op 60 cm afstand van stam populier. Boom met dbh (diameter borsthoogte) 52 cm, conditie slecht/matig. Ooit tak uitgebroken, verder afgestorven takken, transparante kroon en waterlot in kroon en op stam.

Wortel op 26 cm beneden het maaiveld met een diameter van circa 20 cm. Verder matig grove en fijne beworteling direct onder de asfalt deklaag. De dikke wortel is enigszins afgeplat tegen de onderkant van het grove, vast puin.

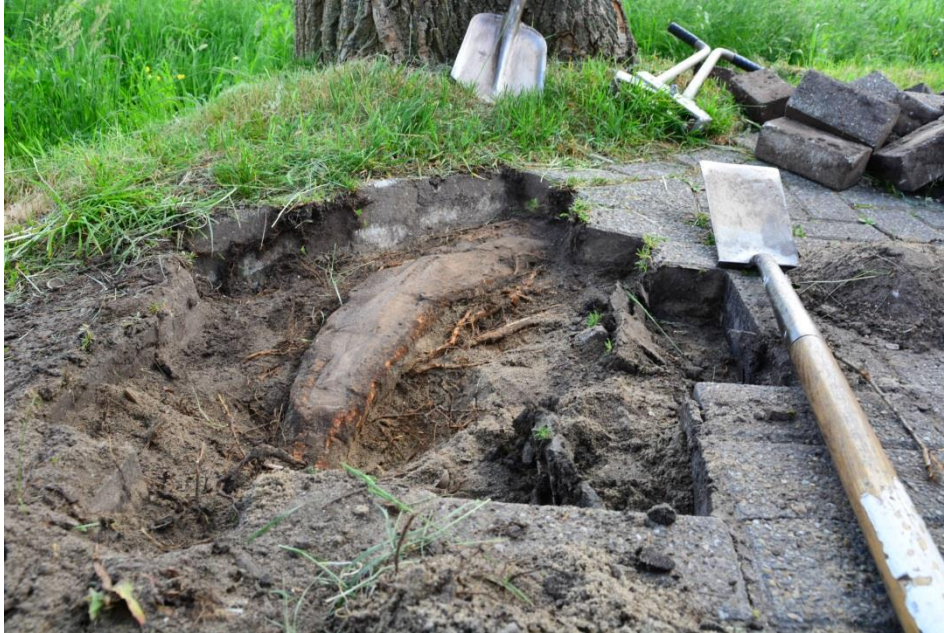
## Proefkuil 2

De tweede kuil is op 60 cm afstand van de populier gegraven, onder de klinkerbestrating. Ter plaatse van deze populier ligt een verkeersdrempel en een onderbreking van de watergang, waardoor méér ondergrondse groeiruimte beschikbaar is voor de boom. De boom heeft een diameter van circa 75 cm. In de kroon bevinden zich afgestorven takken en waterlot. Ook bij deze populier is sprake van een transparante kroon. De conditie kan net niet meer 'redelijk' genoemd worden, waarmee ze dus 'matig' is.

Direct onder de klinkers groeit een grove wortel: diameter circa 15 cm. Op ongeveer 60 cm vanuit de kant van de verharding groeit de wortel naar diepere lagen. Verder bevinden zich matig grove en fijne wortels in de gehele kuil, in extensieve aanwezigheid.

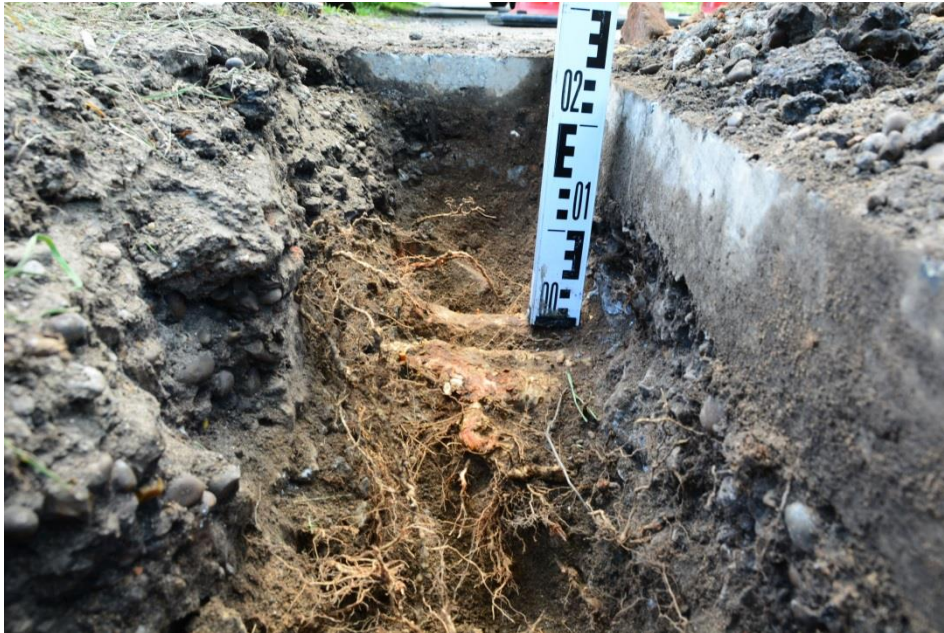
### Proefkuil 3

Proefkuil 3 is bij een populier gegraven met een diameter van 57 cm, waarvan de conditie matig is. Op de stam groeit waterlot. Afwijkend is dat bij deze boom geen afgestorven takken aanwezig zijn.

De afstand van het asfalt/ de proefkuil tot de boom bedraagt circa 70 cm. In de kuil, op 22 cm beneden het maaiveld is een grove wortel aangetroffen met een diameter van circa 20 cm. De wortel is enigszins afgeplat tegen de harde bovenlaag.

In het grove puin, direct onder de bovenste asfaltlaag, bevinden zich fijne en matig grove wortels (zeer extensief).

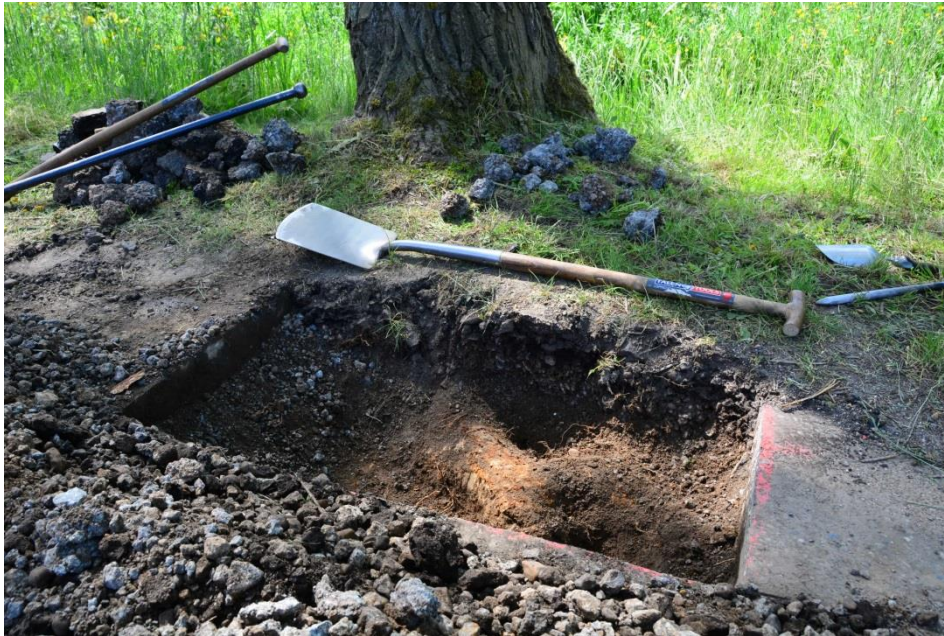
#### Proefkuil 4

De populier, op 70 cm afstand van de vierde proefkuil, heeft een diameter van 58 cm. Ook deze boom heeft een matige conditie. Op geringe schaal bevinden zich afgestorven takken in de kroon en groeit waterlot op de stam. Tevens heeft ook deze boom een transparante kroon.

Op een diepte van 18 cm beneden het maaiveld ligt een wortel met een diameter van ongeveer 18 cm. In het grove puin groeit zeer extensief fijne en matig grove beworteling.

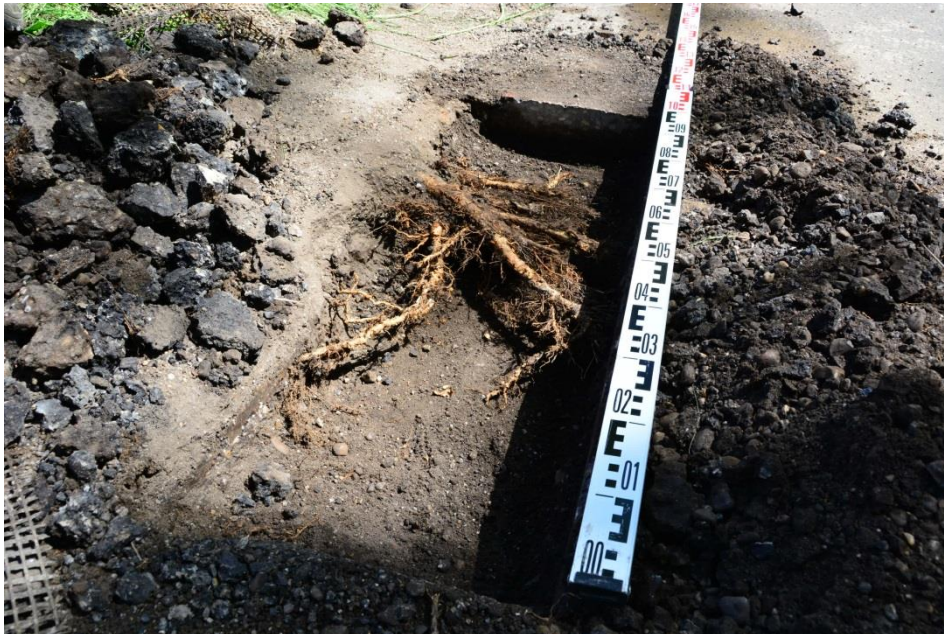
## Proefkuil 5

Ter hoogte van de ijsbaan en de speeltuin aan de andere zijde van de rijbaan, is de volgende kuil tot stand gekomen, op 120 cm afstand van de populier. De boom heeft een diameter van 54 cm. De conditie is matig, er bevinden zich afgestorven takken in de kroon en er groeit een weinig waterlot op de stam. De kroon is net als bij de andere bomen transparant.

Direct onder de afdeklaag groeien vooral grove wortels, in een kluwen bij elkaar. Op de wortels, tussen de deklaag en de onderlagen van het asfalt, ligt een grofmazig textiel. Wellicht is dit destijds aangebracht voor drukspreiding en/of het asfalt op zijn plaats te houden.

Op een diepte van circa 10 cm (dat is onder het wortelpakket op de foto) is de onderlaag uiterst hard.

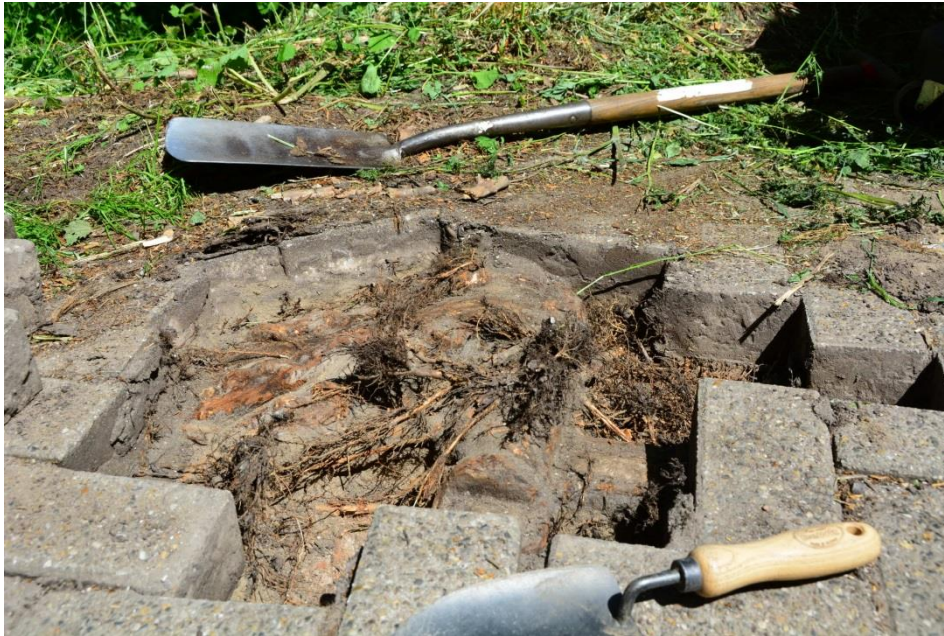
## Proefkuil 6

Onder de klinkers van de verkeersdrempel is de laatste kuil gegraven. Ook hier was sprake van opdruk van de klinkers. De boom heeft een diameter van 94 cm. Zij staat bij een onderbreking van de watergang. De kuil ligt op 95 cm afstand van de stam van deze dikke populier.

Tussen de klinkers zoeken boomwortels de ruimte, waardoor sprake is van 'uitstulpingen' in het daaronder liggende wortelpakket. Dat bestaat verder uit grove, matig grove en fijne wortels. De wortels op bovenstaande foto hebben een diameter van maximaal 25 cm. Door het contact met de verharding en de kleine ruimtes zijn veel wortels beschadigd en/of afgeplat.
