Rapportage : Bomen Effect Analyse  
Hitlandselaan  
Opdrachtgever: NLadviseurs  
Projectnummer : 181221  
Datum : 8 juni 2018

Opgesteld door: Alles over Groenbeheer  
G.Wevers  
Meerheide 110 A  
5521 DX EERSEL

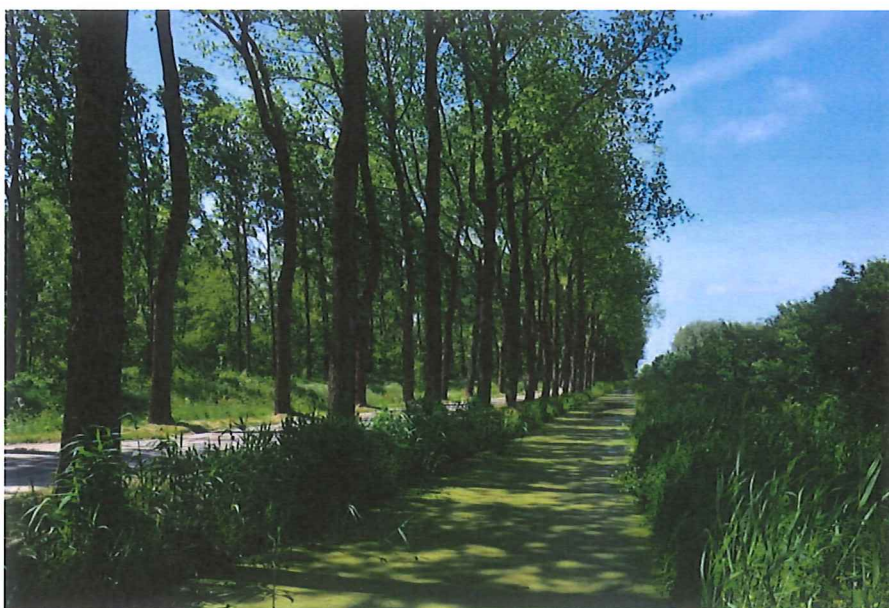
**foto 1 Hitlandselaan met watervoerende watergang**

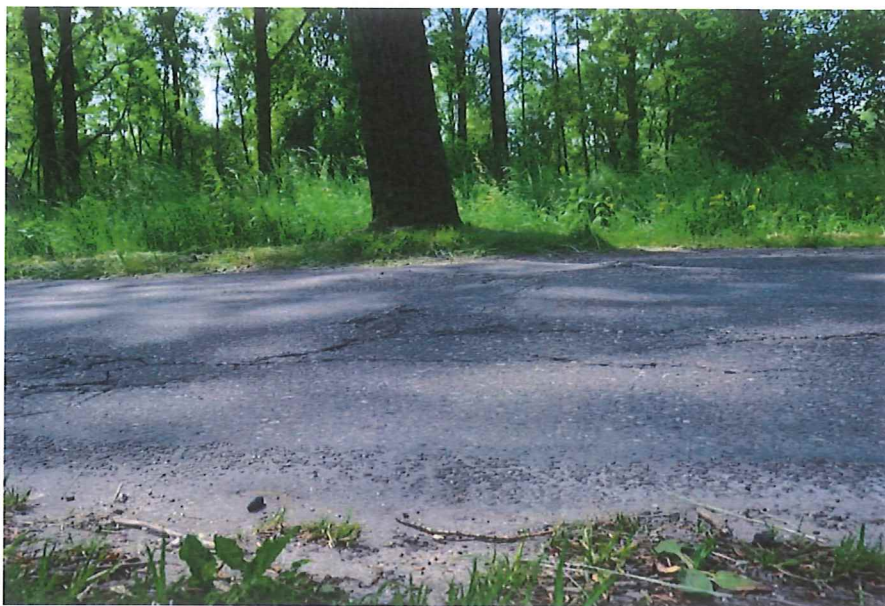
**foto 2 Schade aan verharding rijbaan. Oorzaak wortelgroei?**

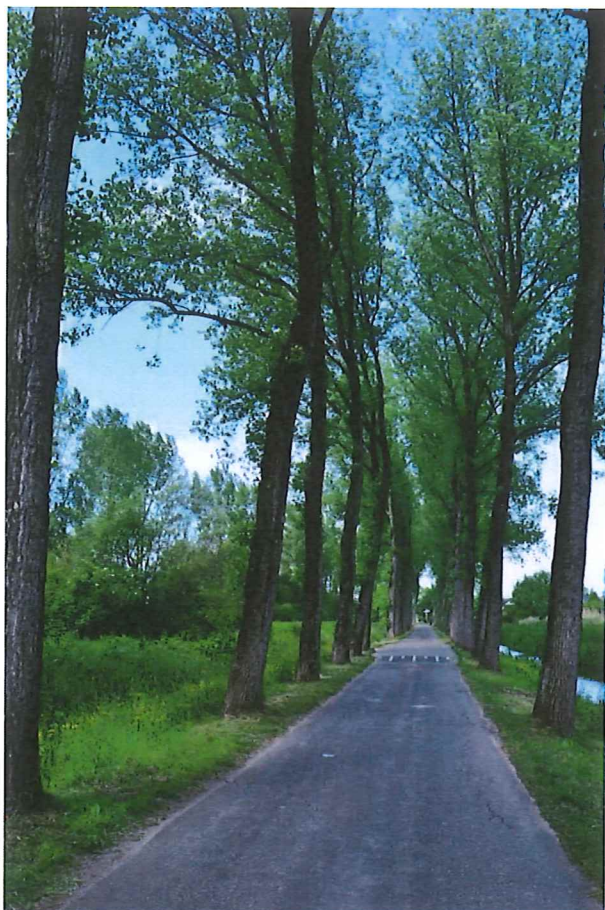
**foto 3 Asfalt rijbaan, hier en daar drempels en passeerstroken**

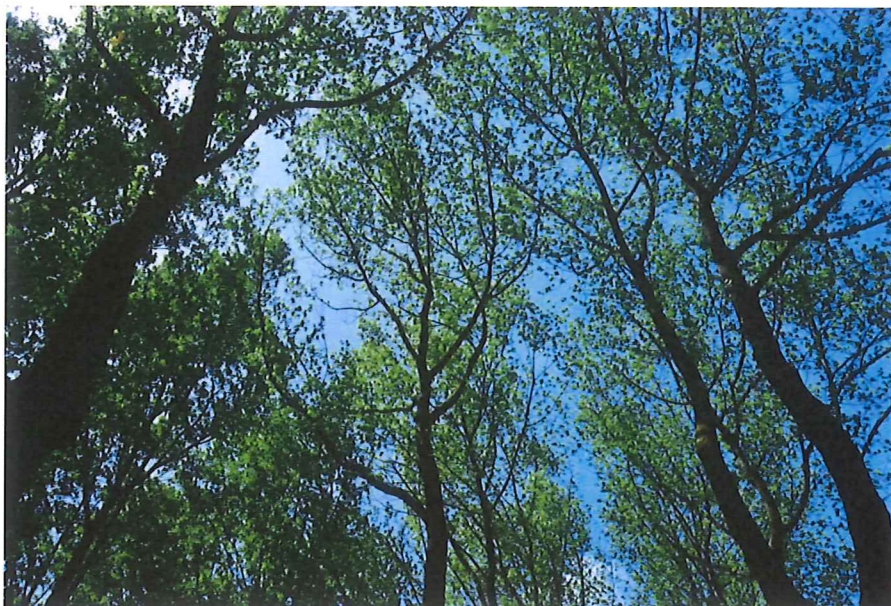
waterlot op de stam, dan wel in de kroon. De kronen zijn steeds transparant; de bladbezetting is wel goed verdeeld over alle levende takken. De conditie is over het algemeen 'matig'.

**foto 4** Typisch beeld van de kronen van de populieren: transparant

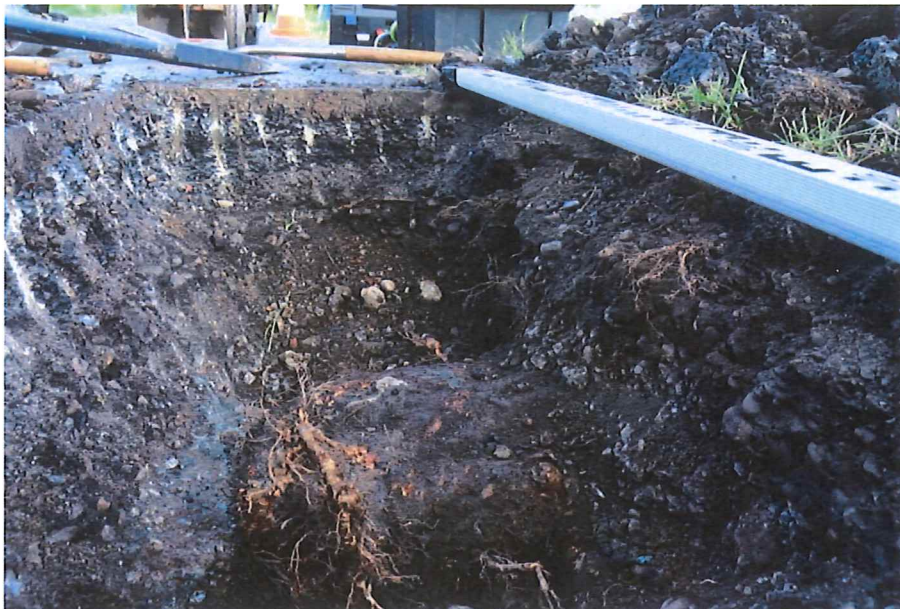
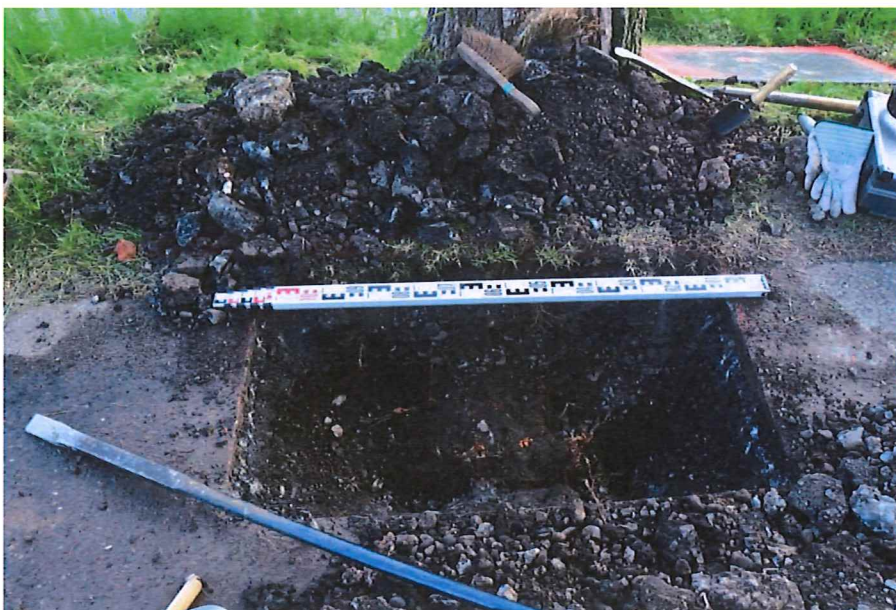
### Proefkuil 1

Gegraven op 60 cm afstand van stam populier. Boom met dbh (diameter borsthoogte) 52 cm, conditie slecht/matig. Ooit tak uitgebroken, verder afgestorven takken, transparante kroon en waterlot in kroon en op stam.

Wortel op 26 cm beneden het maaiveld met een diameter van circa 20 cm. Verder matig grove en fijne beworteling direct onder de asfalt deklaag. De dikke wortel is enigszins afgeplat tegen de onderkant van het grove, vast puin.

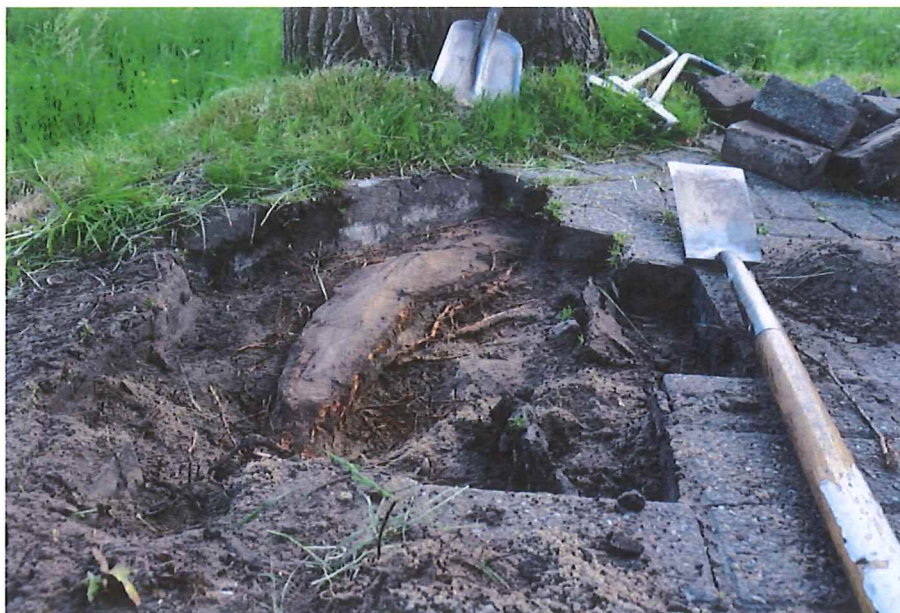
## Proefkuil 2

De tweede kuil is op 60 cm afstand van de populier gegraven, onder de klinkerbestrating. Ter plaatse van deze populier ligt een verkeersdrempel en een onderbreking van de watergang, waardoor méér ondergrondse groeiruimte beschikbaar is voor de boom. De boom heeft een diameter van circa 75 cm. In de kroon bevinden zich afgestorven takken en waterlot. Ook bij deze populier is sprake van een transparante kroon. De conditie kan net niet meer 'redelijk' genoemd worden, waarmee ze dus 'matig' is.

Direct onder de klinkers groeit een grove wortel: diameter circa 15 cm. Op ongeveer 60 cm vanuit de kant van de verharding groeit de wortel naar diepere lagen. Verder bevinden zich matig grove en fijne wortels in de gehele kuil, in extensieve aanwezigheid.

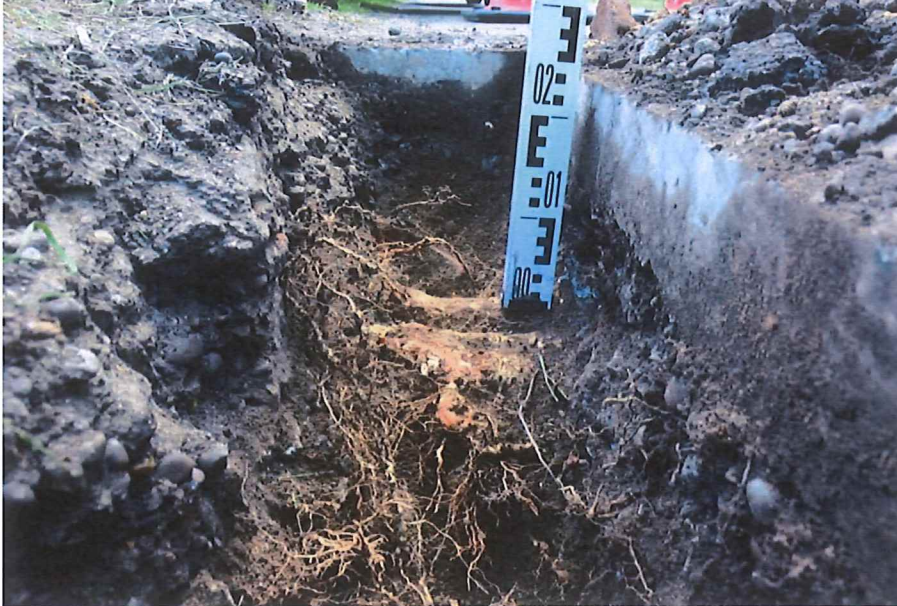
### Proefkuil 3

Proefkuil 3 is bij een populier gegraven met een diameter van 57 cm, waarvan de conditie matig is. Op de stam groeit waterlot. Afwijkend is dat bij deze boom geen afgestorven takken aanwezig zijn.

De afstand van het asfalt/ de proefkuil tot de boom bedraagt circa 70 cm. In de kuil, op 22 cm beneden het maaiveld is een grove wortel aangetroffen met een diameter van circa 20 cm. De wortel is enigszins afgeplat tegen de harde bovenlaag.

In het grove puin, direct onder de bovenste asfaltlaag, bevinden zich fijne en matig grove wortels (zeer extensief).

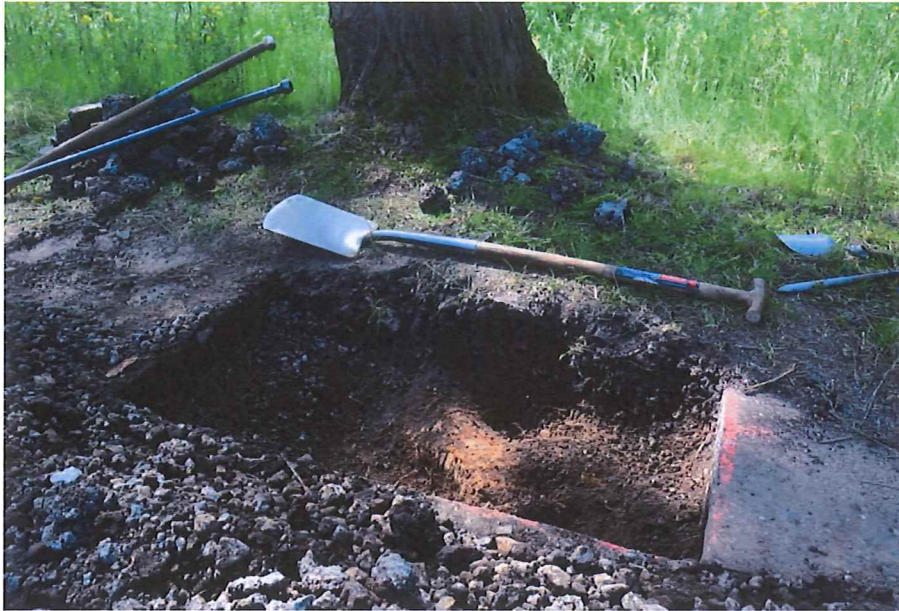
#### Proefkuil 4

De populier, op 70 cm afstand van de vierde proefkuil, heeft een diameter van 58 cm. Ook deze boom heeft een matige conditie. Op geringe schaal bevinden zich afgestorven takken in de kroon en groeit waterlot op de stam. Tevens heeft ook deze boom een transparante kroon.

Op een diepte van 18 cm beneden het maaiveld ligt een wortel met een diameter van ongeveer 18 cm. In het grove puin groeit zeer extensief fijne en matig grove beworteling.

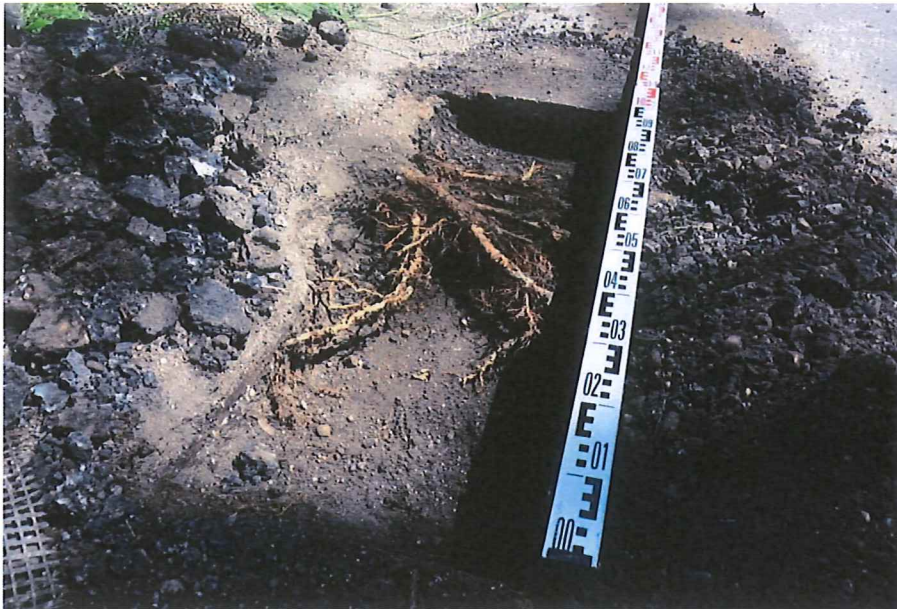
### Proefkuil 5

Ter hoogte van de ijsbaan en de speeltuin aan de andere zijde van de rijbaan, is de volgende kuil tot stand gekomen, op 120 cm afstand van de populier. De boom heeft een diameter van 54 cm. De conditie is matig, er bevinden zich afgestorven takken in de kroon en er groeit een weinig waterlot op de stam. De kroon is net als bij de andere bomen transparant.

Direct onder de afdeklaag groeien vooral grove wortels, in een kluwen bij elkaar. Op de wortels, tussen de deklaag en de onderlagen van het asfalt, ligt een grofmazig textiel. Wellicht is dit destijds aangebracht voor drukspreiding en/of het asfalt op zijn plaats te houden.

Op een diepte van circa 10 cm (dat is onder het wortelpakket op de foto) is de onderlaag uiterst hard.

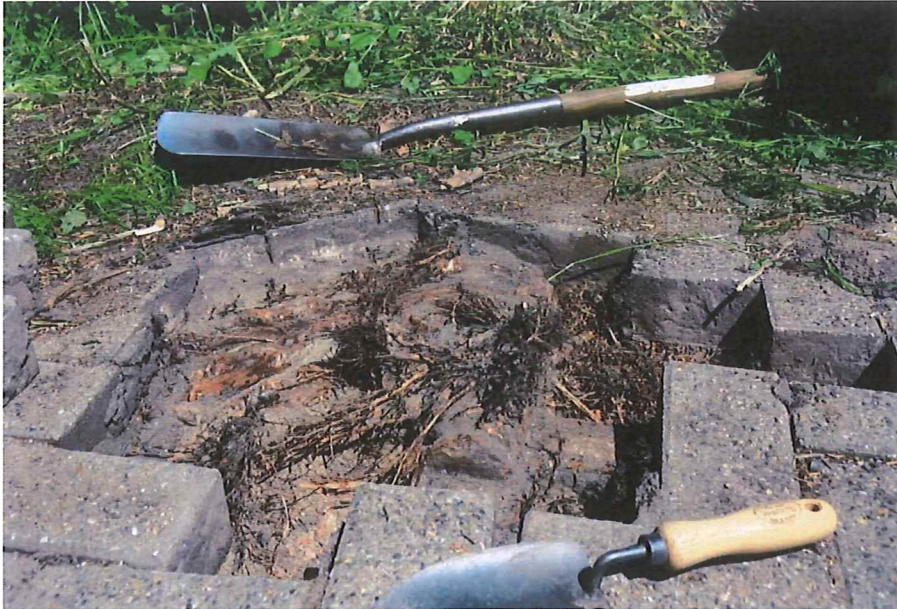
### Proefkuil 6

Onder de klinkers van de verkeersdrempel is de laatste kuil gegraven. Ook hier was sprake van opdruk van de klinkers. De boom heeft een diameter van 94 cm. Zij staat bij een onderbreking van de watergang. De kuil ligt op 95 cm afstand van de stam van deze dikke populier.

Tussen de klinkers zoeken boomwortels de ruimte, waardoor sprake is van 'uitstulpingen' in het daaronder liggende wortelpakket. Dat bestaat verder uit grove, matig grove en fijne wortels. De wortels op bovenstaande foto hebben een diameter van maximaal 25 cm. Door het contact met de verharding en de kleine ruimtes zijn veel wortels beschadigd en/of afgeplat.
